Orthopädie

SCHUHTECHNIK

Sicherheitsschuhe

Eine erfolgreiche Zusammenarbeit

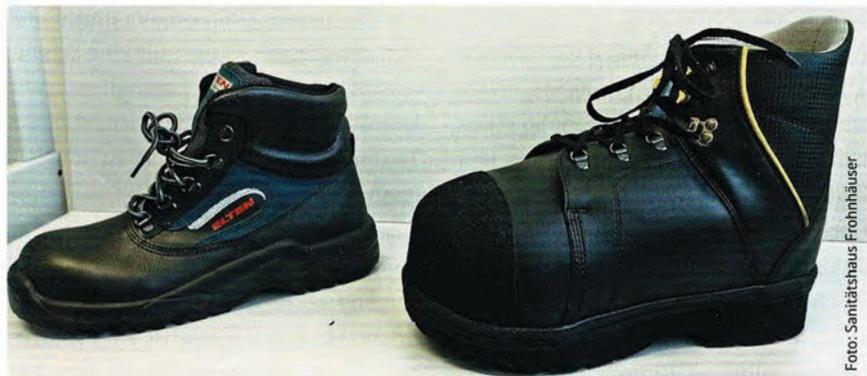
Ein Sicherheitsschuh, den Orthopädieschuhmachermeister Alexander Lauzi vom Sanitätshaus Frohnhäuser für einen Patienten mit einer starken lymphatischen Insuffizienz und einem extremen Ballen- und Spannmaß anfertigte, neben einem Schuh normaler Größe.

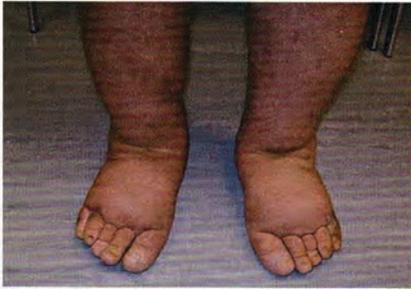
Durch eine starke lymphatische Insuffizienz kommt es bei dem Patienten trotz Kompressionsstrümpfen im Laufe des Tages zu Umfangsveränderungen. (Foto: Sanitätshaus Frohnhäuser)
